# การประยุกต์ใช้เทคโนโลยีภูมิสารสนเทศเพื่อการติดตามการเปลี่ยนแปลงชายฝั่ง

Application of Geoinformatics Technology for Coastal Change Detection

Case Study: Klong Hok Village, Ko Proet Subdistrict, Laem Sing District, Chanthaburi Province

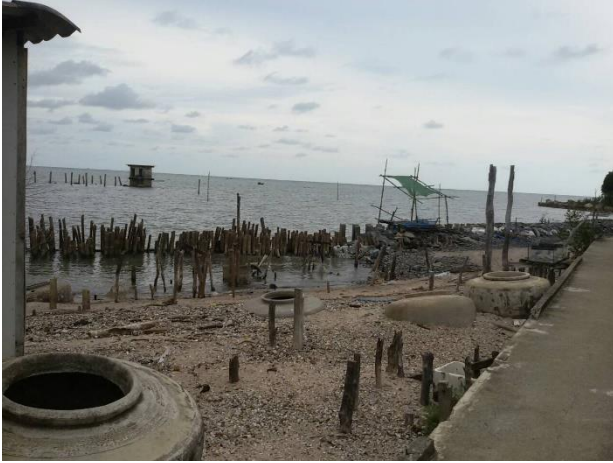
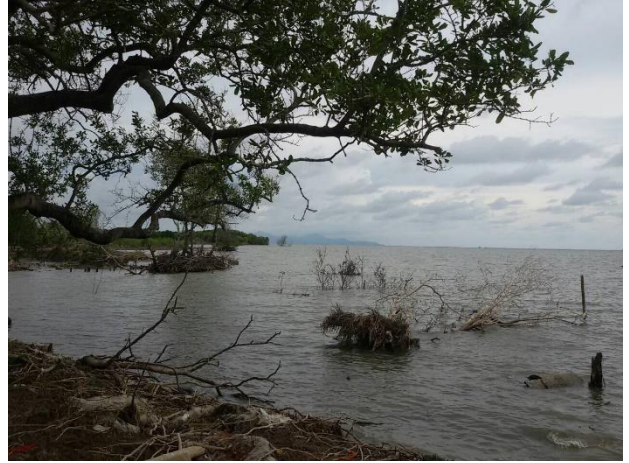
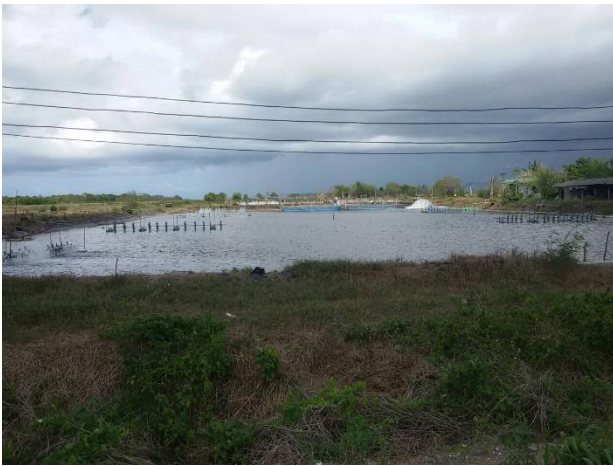
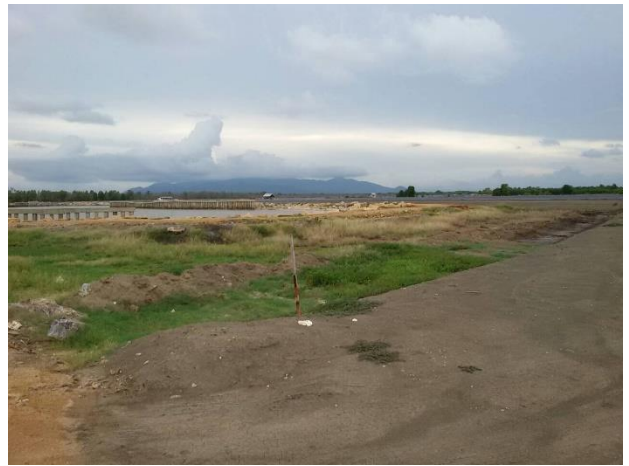
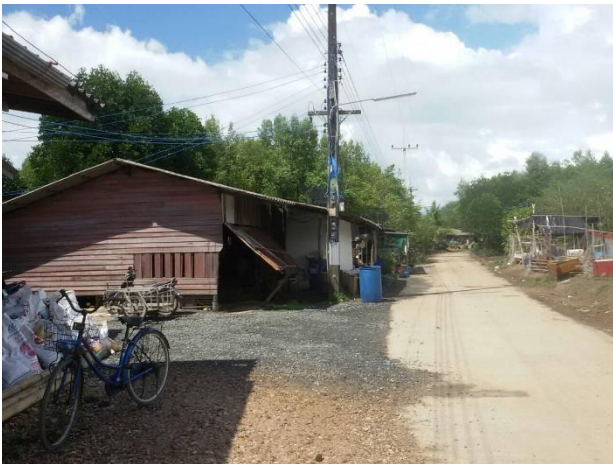
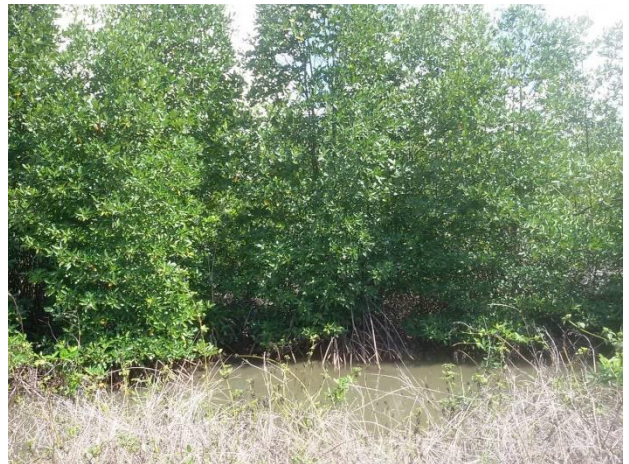
รูปที่ 7 การใช้ที่ดินและสิ่งปกคลุมดินในพื้นที่ศึกษา บ้านทีกเมื่อเดือนมกราคม พ.ศ. 2558 (ก) พื้นที่กักเซาะ (ข) แหล่งน้ำ (ค) สถานที่เพาะเลี้ยงกุ้ง (ง) ที่โล่ง (จ) หมู่บ้าน และ (ช) ป่าชายเลน
